住友林業クレスト株式会社

手すり用金具リコール実施について 点検と交換のお知らせ

この度、2005年10月～2009年7月にかけて当時 東洋プライウッド株式会社(2010年4月住友林業クレスト株式会社と合併)が販売しました手すり用金具(脱着タイプブラケット)において、一部の製品に規格から外れた原材料が使用されていたことが判明しました。

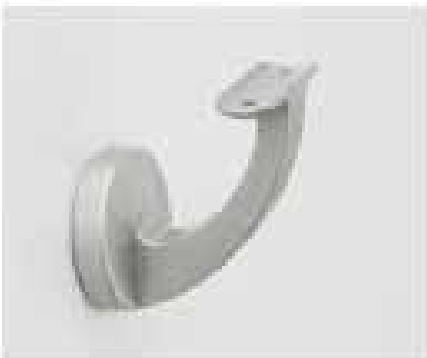
ブラケット水平用  
YM70S-B1  
YM70G-B1

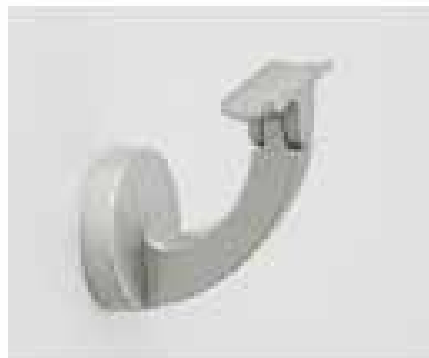
ブラケット水平用(首振り)  
YM70S-B2  
YM70G-B2

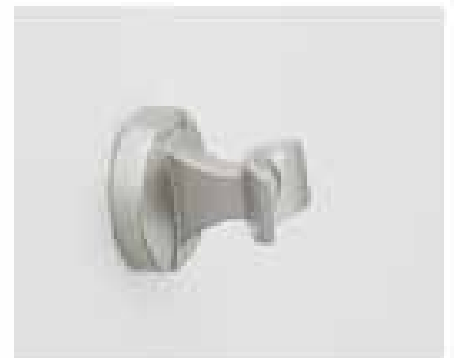
ブラケット垂直用  
YM70S-B3  
YM70G-B3

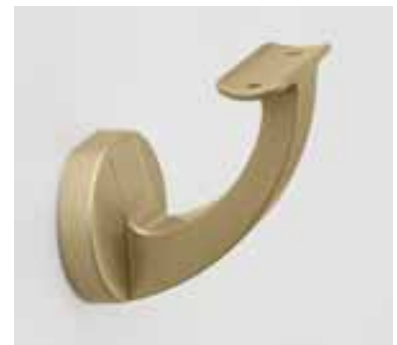
写真はYM70G-B1

【ゴールド色金具例】

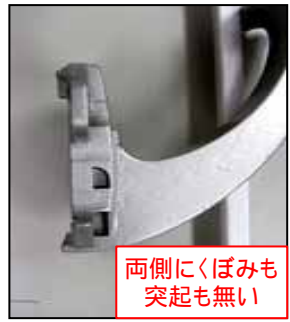
#### 交換対象

両側に突起もくぼみも無いもの又は、片側だけにくぼみが1箇所あるものが交換対象になります。

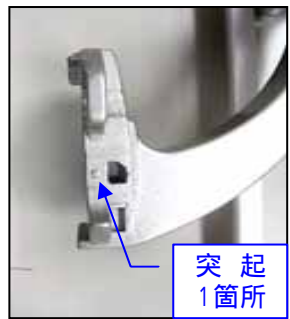
#### 対象外

突起(1箇所)もしくは、くぼみ(2箇所)が、どちらかの片側にあるものは対象外です。

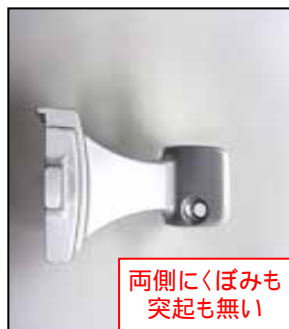
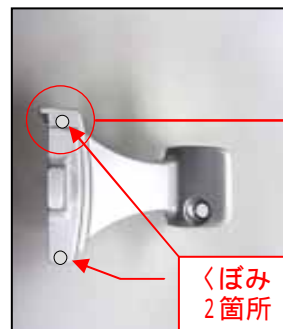
#### 交換対象

くぼみは端部より 0 ~ 1mmにあります。

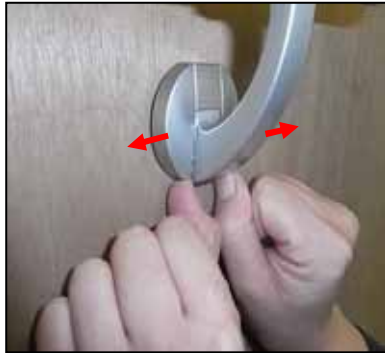
カバーを左右に広げ、この時  
カバーを浮かせるようにします

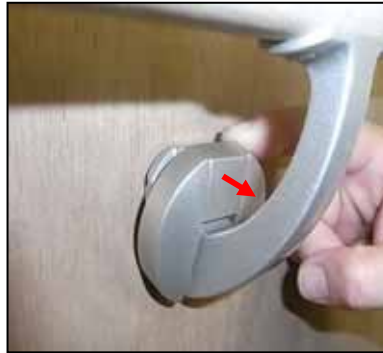
カバー上部の爪を手前に引くよう  
に外します

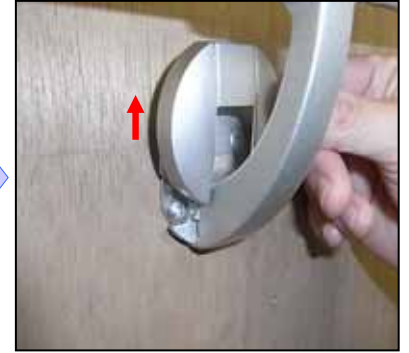
カバーを上には滑らせると外れます

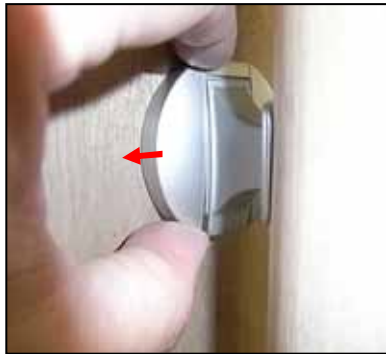
カバーを左右に広げ、この時  
カバーを浮かせるようにします

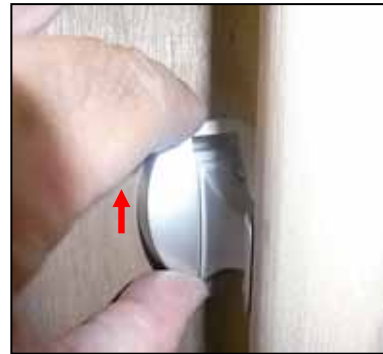
カバーを上には滑らせると外れます
