住友林業クレスト株式会社

**手すり用金具リコール実施について 点検と交換のお知らせ**

この度、2005年10月～2009年7月にかけて当時 東洋プライウッド株式会社(2010年4月住友林業クレスト株式会社と合併)が販売しました手すり用金具(脱着タイプブラケット)において、一部の製品に規格から外れた原材料が使用されていたことが判明しました。

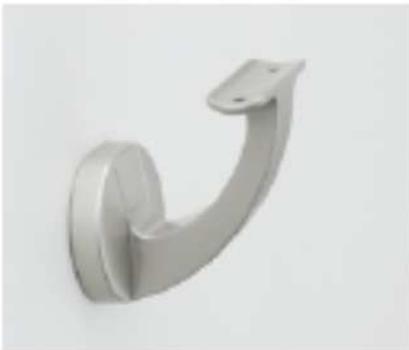
ブラケット水平用  
YM70S-B1  
YM70G-B1

■手すり用金具(脱着タイプ)  
色:シルバー、ゴールド

※写真はシルバーです。

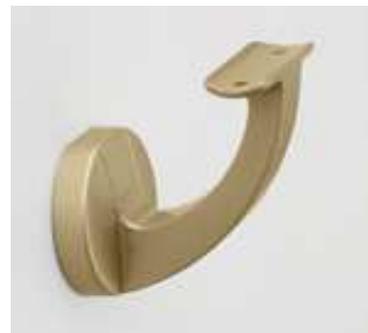
※写真はYM70G-B1

**【ゴールド色金具例】**

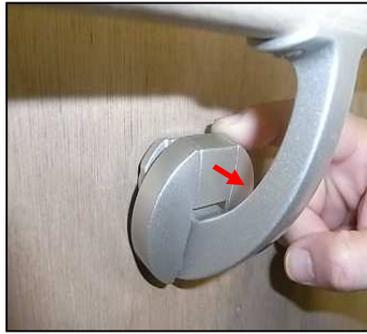
②カバー上部の爪を手前に引くように外します

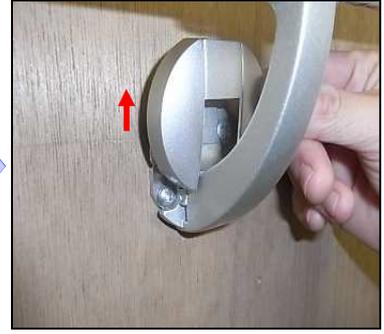
③カバーを上には滑らせると外れます

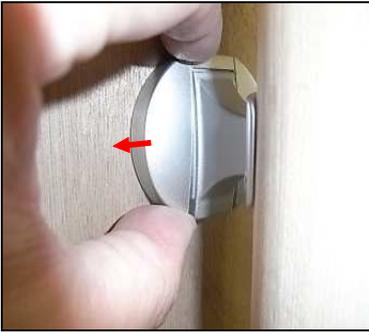
①カバーを左右に広げ、この時カバーを浮かせるようにします

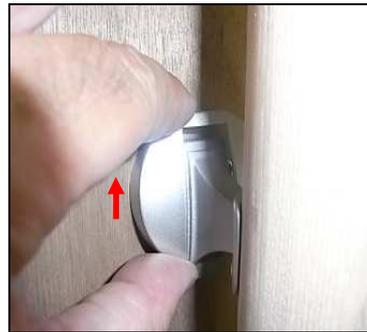
②カバーを上には滑らせると外れます
